STUDIU ISTORIC DE FUNDAMENTARE

P U G

COMUNA COSTEȘTI

JUD.VÂLCEA

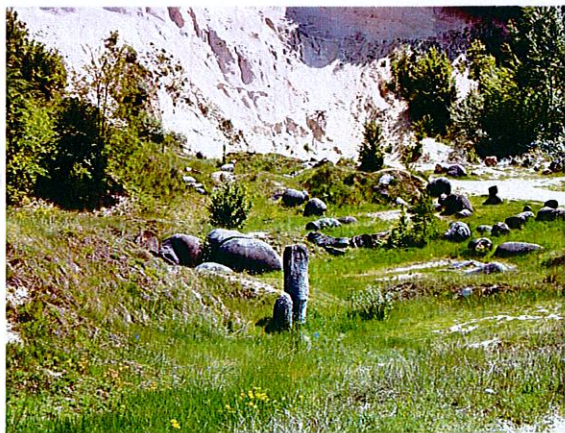
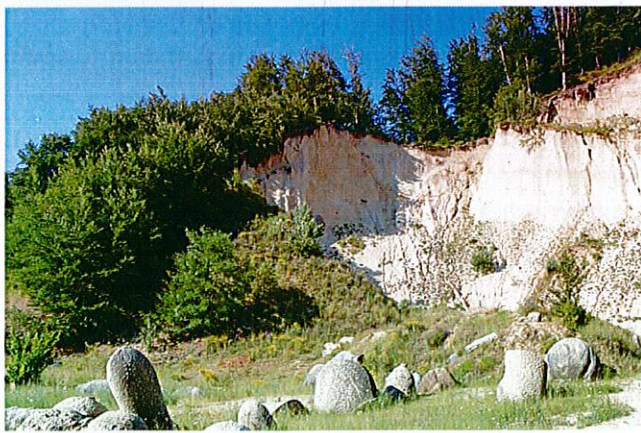
In cariera de nisip Costesti, devenita intre timp Rezervatia Naturala Muzeul Trovantilor Costesti, ce se afla langa drumul national Tg.Jiu – Rm. Valcea, se gasesc in stratele de nisip elemente cu aspect rulat, de diferite forme, de la sferic pana la papusi, formatiuni grezoase de varsta sarmatiana, care au luat nastere prin cimentarea nisipului cu ciment calcaros.

Trovanti in Rezervatia Naturala a Trovantilor Costesti, pe locul acoperit candva de fosta Mare Sarmatica

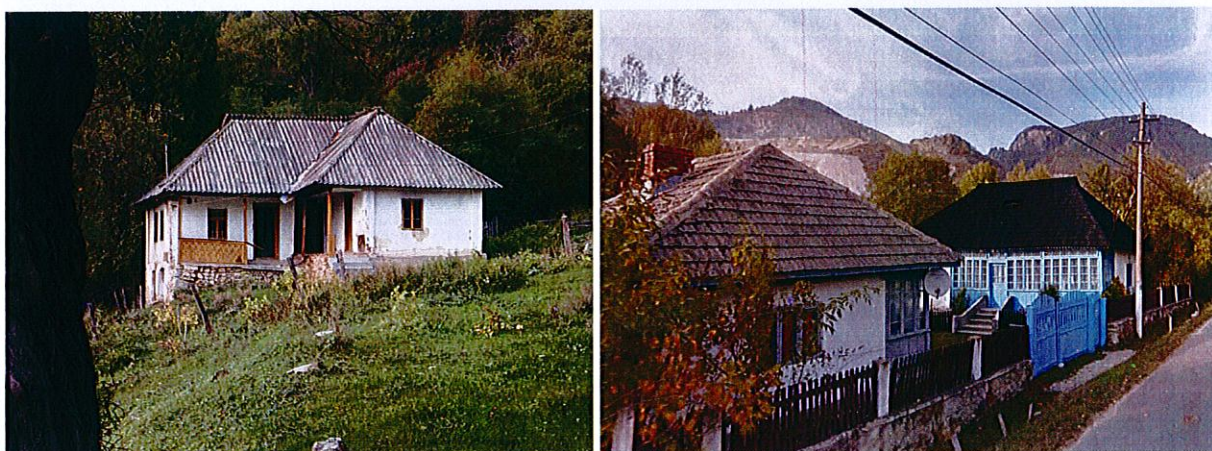
Un element care da o atracție deosebită caselor din această parte a Valcii este foisorul. Casa cu foisor reprezintă una din dintre cele mai izbutite realizări ale meșterilor de case valceni. Foisorul este un loc de muncă, de odihnă, de servit masă și dormitor de vară, contribuind în procent mare la estetica și identitatea acestui tip de locuință.

Noua arhitectură din Costești se distinge prin case mai mari față de vechea arhitectură din lemn, cu dimensiuni modeste. Temeliile noilor construcții sunt mai înalte și făcute din beton sau piatră. Pietrele sunt frumos rostuite, iar intrările beciurilor sunt arcuite de meșteri priepuți. Peretii sunt construiți, în cea mai mare parte din cărămidă, cazul caselor din lemn devenind foarte rar. Planul s-a modificat în sensul că au apărut multe încăperi cu funcții noi: sufragerii, dormitoare, băi. Casele înalte au și arcade, fiind pe timp de vară salonul deschis al casei, unde se primesc oaspeții. Culoarea este atotprezentă, albul păstrându-se pentru corpul casei, dar pe el aparând multe nuanțe de albastru, verde, maro etc. aplicate pe tamplăria de lemn afară geamlacului (un element des întâlnit la nivelul arhitecturii costestene) și parapetului terasei.

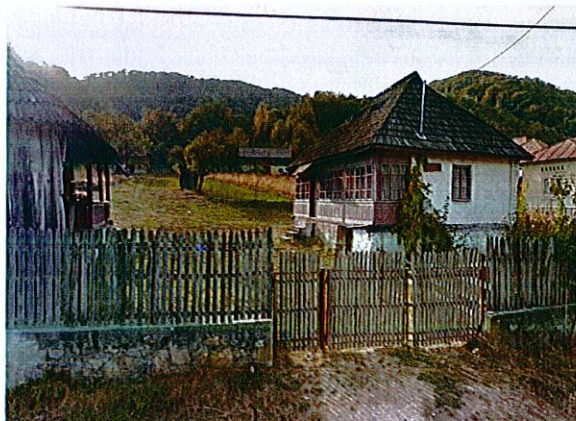
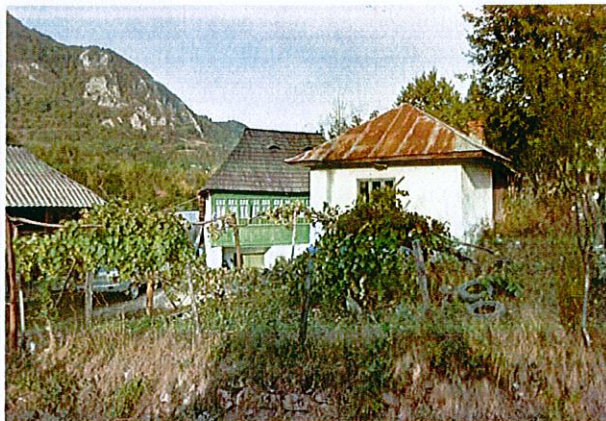
Construcțiile anexe (acareturile) pot fi amenajate în subsol, la suprafața solului și suspendate pe stâlpi, având funcții diferite (adăposturi pentru animale, pentru furaje, pentru merinde, unelte și vehicule): șure, grajduri, coșare, cotețe etc..

Acareturile sunt și astăzi dispuse în jurul casei, astfel încât să fie la îndemâna omului. Alături de casă sau mai spre spate este așezată bucătăria de vară (cunia), construită din scânduri, având o vatră, cuptor pentru copt și toate cele necesare treburilor gospodărești legate de alimentație (troaca pentru mălai, sita pentru cernut, vase din ceramică sau metal, cărpătorul pentru pus mămăliga pe el, vadra de apă – în trecut mai ales, astăzi se folosește găleată din metal sau plastic – masă scundă, scaune mici etc.).

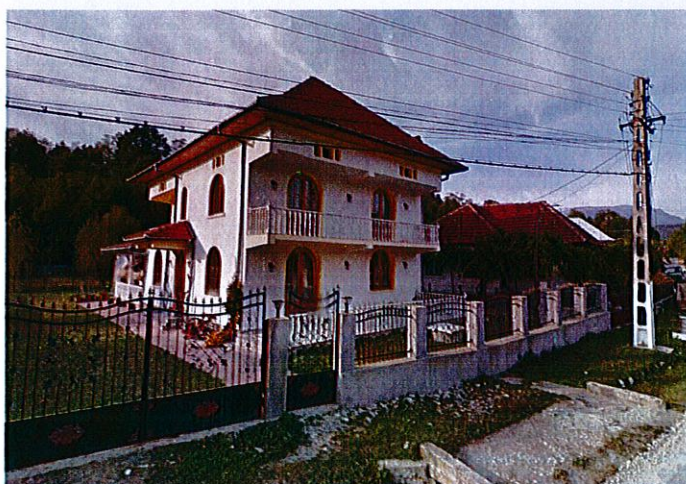
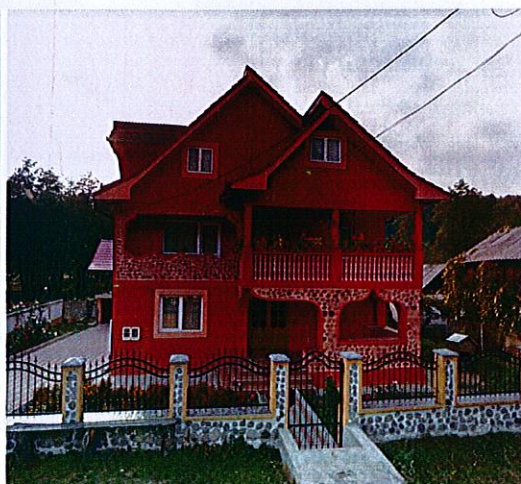
Tendința de migrare a forței de muncă și-a spus cuvântul și la nivel arhitectural, ce prezintă influențe străine, în funcție de modelele pe care au dorit să le preia, dar care nu se încadrează în specificul zonei. Arhitectura ultimilor 20-30 de ani, de tip vilă, este realizată de multe ori într-o manieră depersonalizată, cu o volumetrie discordantă, cu stridențe cromatice și o dispunere neordonată, proprietarii folosind elemente decorative și materiale nepotrivite.

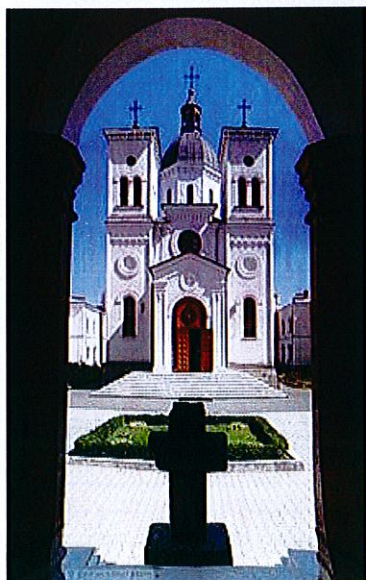
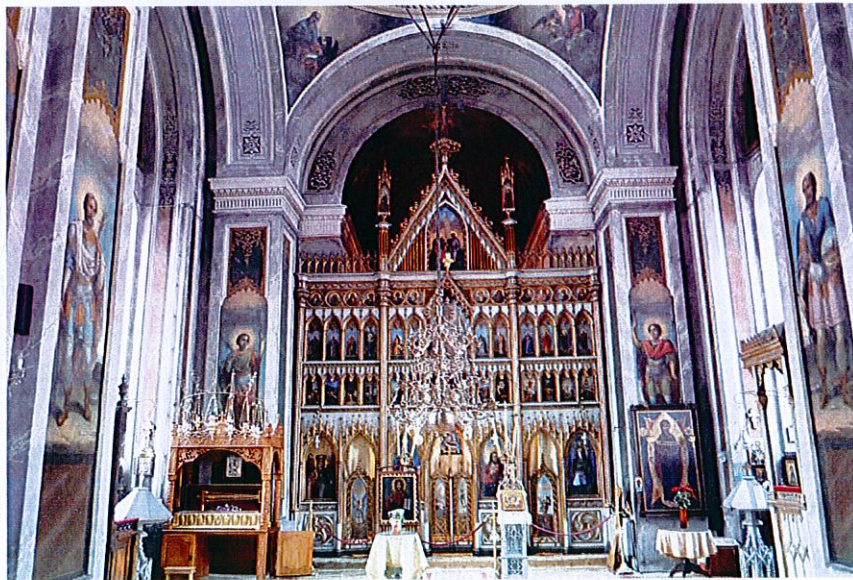
In 1852 noul domnitor Barbu Stirbei a reluat lucrarile de zidire a manastirii si la 15 august 1855 s-a sfinit actuala biserica de catre mitropolitul Nifon, iar in septembrie 1856 a fost gata intreaga constructie. Bistrita era acum resedinta de vara a domnitorului, toata aripa de sud cuprinzand apartamentul domnitorului, iar aripa dinspre nord apartamentele doamnei. Cele doua aripi erau unite de o a treia (vest), unde se aflau bucatariile, locuintele oamenilor de serviciu etc. Spre est (spre malul Bistritei) s-a construit un foisor, iar de-o parte si de alta a acestuia doua turnuri, ce conferea manastirii un aspect medieval.

Ansamblul, de categorie valorica A, este compus din: **Biserica “Adormirea Maicii Domnului”** (1847 – 1856) – cod: VL-II-m-A-09666.01; **Biserica – bolnita “Schimbarea la Fata”** (1520, pridvorul din 1710) – cod: VL-II-m-A-09666.02; **Turn clopotnita** – cod: VL-II-m-A-09666.03; **Corpul de chilii** (incinta veche) – cod: VL-II-m-A-09666.04; **foisorul de pe latura de est a incintei vechi** – cod: VL-II-m-A-09666.05.

Constructiile care compun astazi ansamblul manastiresc sunt in majoritate (mai putin biserica bolnitei si cele cateva modificari realizate in sec. al XX-lea) rezultatul interventiilor de recladire intreprinse in perioada domniilor lui Gheorghe Bibescu si Barbu Stirbei, intre anii 1846 si 1856.

Din punct de vedere stilistic ansamblul Manastirii Bistrita prezinta mai multe influente, predominand neogoticul adaptat cultului ortodox. De asemenea Biserica Bolnita, aflata in exteriorul incintei si pastrata in forma initiala, prezinta un stil traditional cladirilor de cult din zidarie.

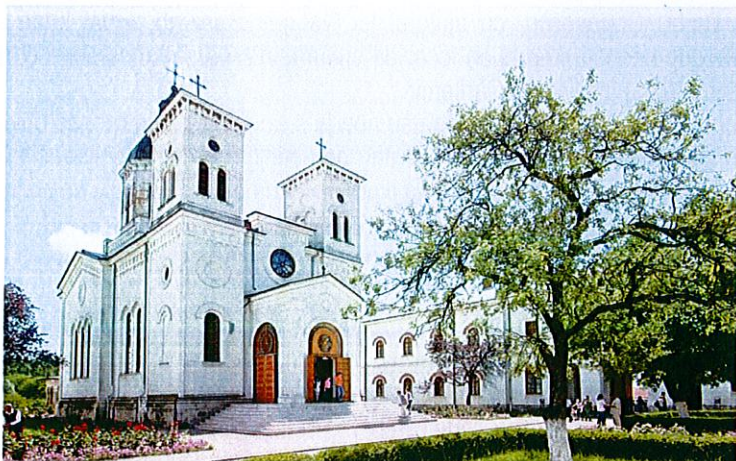
- VL-II-m-A-09666.01 BISERICA „ADORMIREA MAICII DOMNULUI”, sat Bistrita, comuna Costesti
Datare – 1847 – 1856

Dispusa in mijlocul incintei, marea biserica zidita dupa grandioasele proportii ale epocii de la 1840 reprezinta o constructie la care isi aduc contributia arhitectii Ioan Schlatter si Scarlat Benis. Planul noii manastiri este facut de arhitectul Iulius Fraywald, iar pictura bisericii este executata de Gheorghe Tattarescu. Lucrarile se incheie in anul 1856.

In concluzie, constructia bisericii de astazi este rezultatul interventiilor de recladire intreprinse in perioada domniilor lui Gheorghe Bibescu si Barbu Stirbei, intre anii 1846 si 1856.

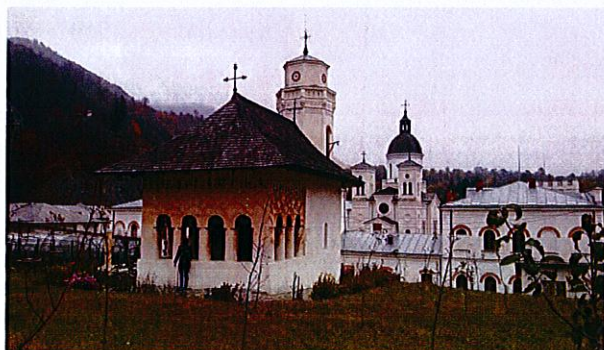
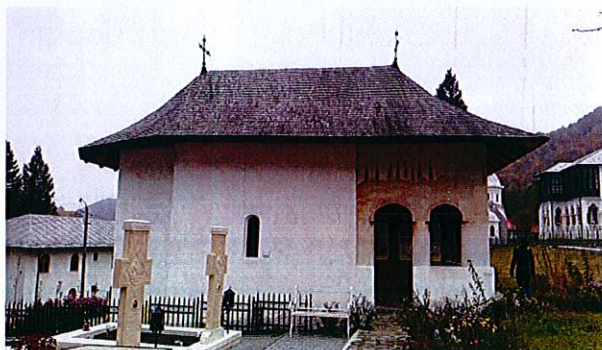
- VL-II-m-A-09666.02 BISERICA - BOLNITA „SCHIMBAREA LA FATA”, sat Bistrita, comuna Costesti
Datare – 1494, 1520 – 1521, 1710 (pridvor)

Biserica Bolnita de la Manastirea Bistrita, cea mai veche biserica bolnita din judetul Valcea, loc destinat ingrijirii celor suferinzi, este singura ramasa din secolul al XVI-lea fiind ctitorie a banului Barbu Craiovescu. Datarea Bolnitei de la Bistrita a nascut controverse. Se admite ca data a sfintirii acesteia, anul 1520 - 1521. Pridvorul i-a fost adaugat in epoca brancoveneasca (1710). Pictura, care impodobeste biserica, atribuits zugravilor Dumitru si Chirtop, este o realizare artistica foarte valoroasa, a doua ca vechime din Oltenia, (dupa cea din pronaosul Manastirii Cozia). Pridvorul a fost adaugat de Andriana, sotia vornicului Serban Cantacuzino II, zis Magureanu, si zugravit de Iosif ieromonahul si Hranite, in anul 1710.

Biserica Bolnita este situata alaturi de manastire, ceva mai la deal, dar pe aceeasi poala de coasta. Este o biserica mica de zid boltita, fara turla si fara advon, tinda ei fiind rezemata de 12 stalpisor de zid.

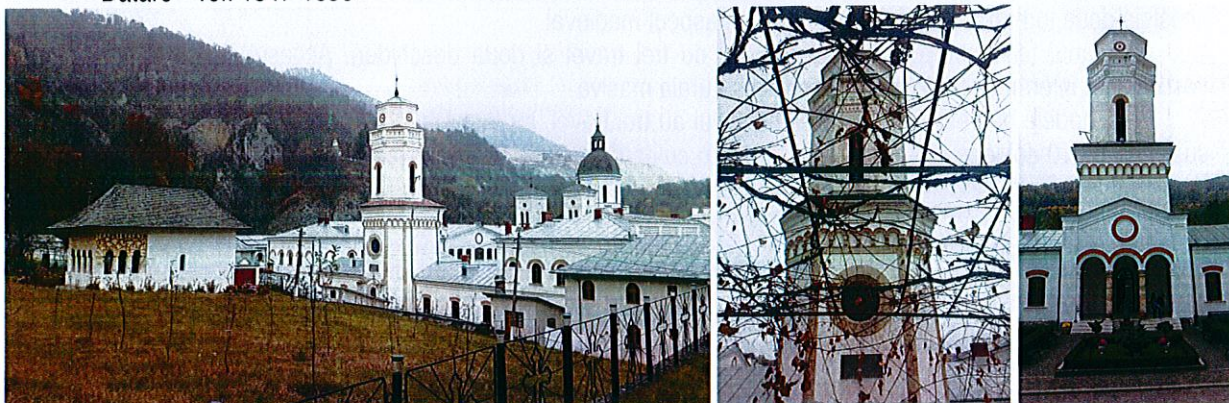
- VL-II-m-A-09666.03 TURN CLOPOTNITA, sat Bistrita, comuna Costesti
Datare – ref. 1847-1856

Turnul Clopotnita face parte din constructiile componente ale ansamblului manastiresc ce sunt rezultatul interventiilor de recladire intreprinse in perioada domniilor lui Gheorghe Bibescu si Barbu Stirbei, intre anii 1847 si 1856. Acesta are o baza poligonala (hexagon neregulat) prevazuta inspre incinta cu un portic sustinut de 2 coloane si 2 pilastri. Turnul se continua in partea superioara cu o prisma hexagonala in care se inscrie o a doua prisma hexagonala in retrageri successive.

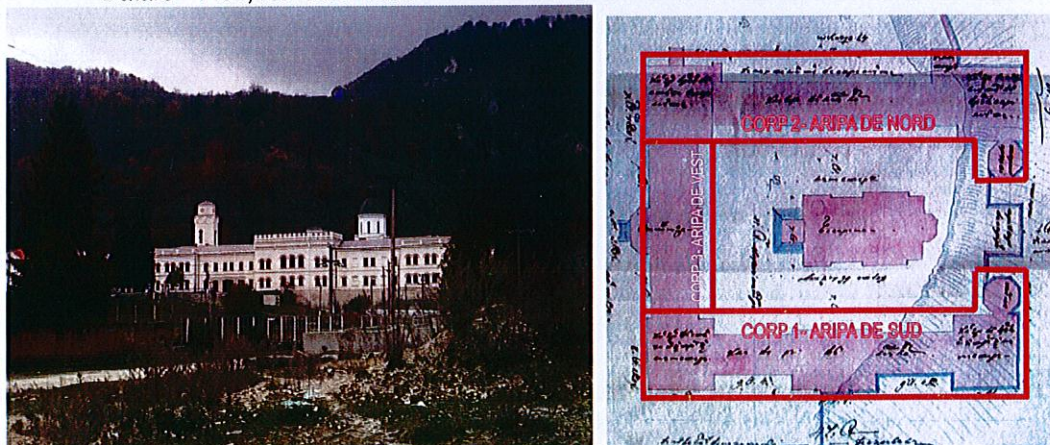
- VL-II-m-A-09666.04 CORP DE CHILII (din incinta veche), sat Bistrita, comuna Costesti
Datare – 1494, ref. 1847-1856

Imobilul este format din doua corpuri paralele, care prin legatura cu un al treilea corp formeaza o incinta in forma de U. Stilul arhitectural al corpului de chilii este neogotic, evidentiat prin tipurile de goluri si elemente decorative folosite.

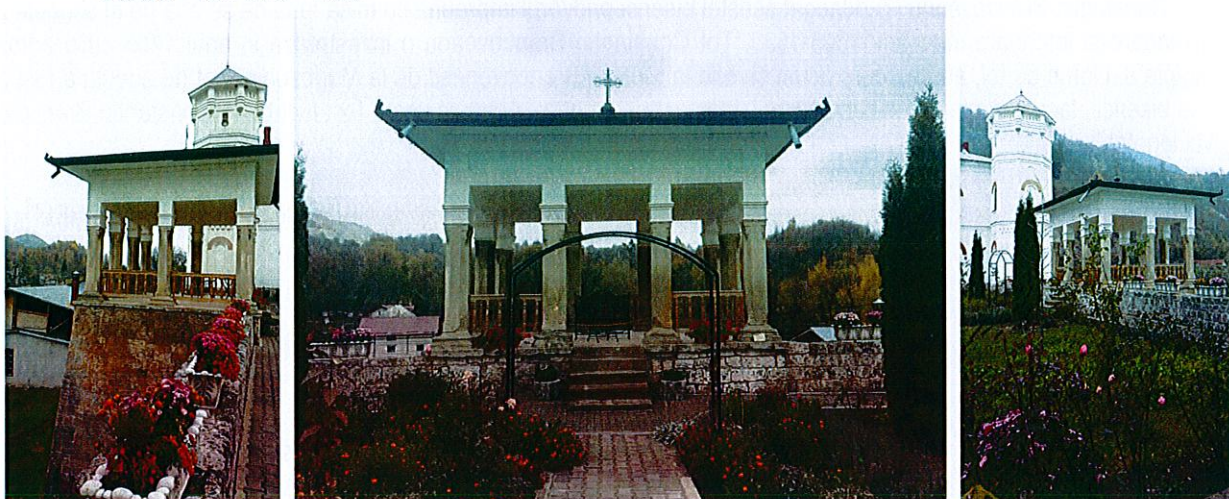
- VL-II-m-A-09666.05 FOISOR , sat Bistrita, comuna Costesti
Datare – ref. 1847- 1856

În cadrul ansamblului, spre est s-a construit un foisor, orientat spre apele Bistritei, iar de-o parte și de alta a acestuia două turnuri, ce conferă mănăstirii un aspect medieval.

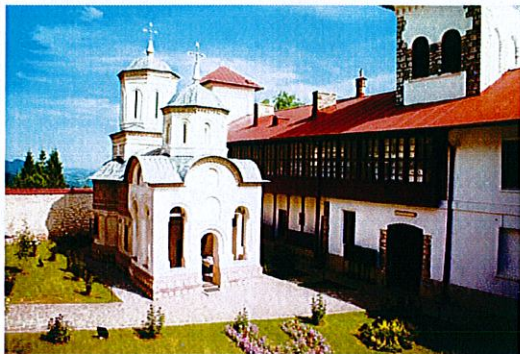
• VL-II-m-A-09667.01 BISERICA „SF. ARHANGHELI” , sat Bistrita, comuna Costesti
Datare –1634

Biserica Mănăstirii Arnota este o construcție relativ mică, are structura originală cu arhitectura în stil bizantin. Are un plan trilobat, cu abside poligonale, pridvor deschis cu arcade. Cele două turle, diferite ca înălțime, se termină cu două socluri de piatră sculptată, care susțin crucile și care se pare că sunt unicele din țară.

Acoperisul bisericii este cu placi de plumb aduse din Viena. Dimensiunile bisericii marturisesc admirabilul simt al proportiilor, specific artistului popular. Planul trilobat este tipul Voditei, cu simplificatiile structurale introduse in decursul anilor. Stilul arhitectonic al bisericii este specific secolului al XVI-lea, reprezentand una din cele mai reusite giuvaere ale stravechii noastre arte sculpturale.

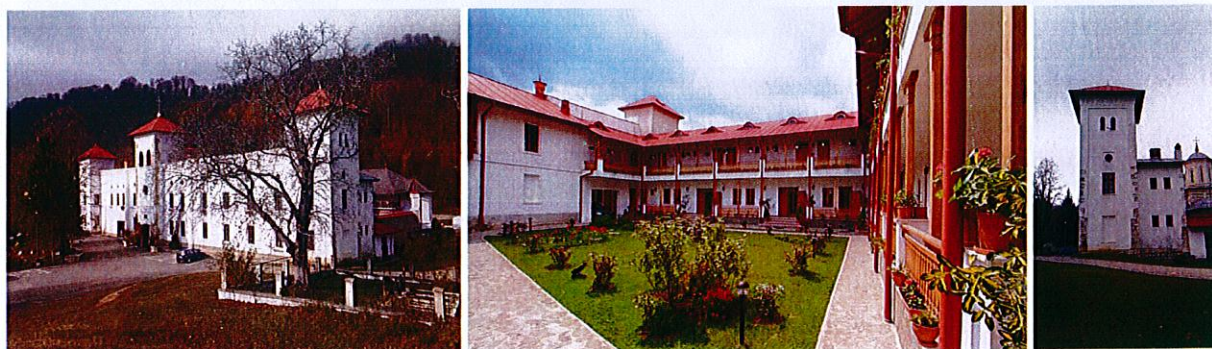
- VL-II-m-A-09667.02 CORP CHILII, sat Bistrita, comuna Costesti
Datare –1852 – 1856

Coprul de chilii actual este construit din zidarie de piatra, tencuita partial, iar din punct de vedere stilistic, la fatada exterioara intalnim influente neogotice, iar la fatada dinspre incinta intalnim influente de factura traditional-romaneasca.

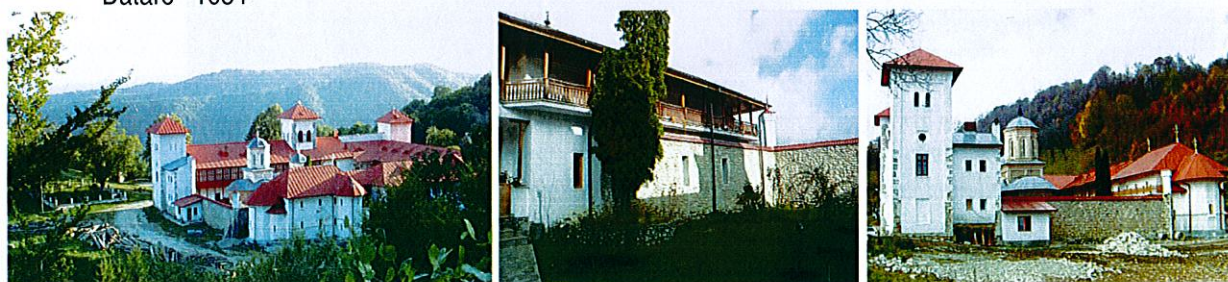
- VL-II-m-A-09667.03 INCINTA, sat Bistrita, comuna Costesti
Datare –1634

Zidul de incinta este din piatra, o portiune din aceasta (partea de est) fiind lasata netencuita.

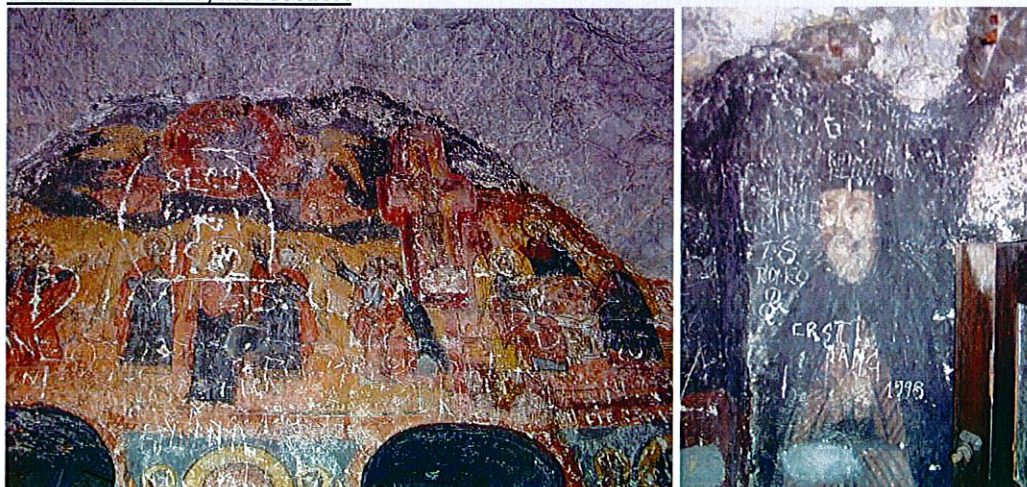
VL-II-m-A-09669 BISERICA „INTRAREA ÎN BISERICA A MAICII DOMNULUI”, sat Bistrita, comuna Costesti
Datare –sf.sec.XV, inc. sec.XVI

Biserica "Ovidenia" este construită prin zidirea parțială a unei galerii naturale a Pesterii Lilecilor. Prin absida altarului se pătrunde în *tainita*. Rolul de *tainita*, în caz de primejdie, pentru sfintele moaste și tezaurul Mănăstirii Bistrita, deși constituia un secret, este totuși atestat în repetate rânduri. Astfel, biserica este amintită în legătura cu următoarele evenimente: în 1509, an în care Mihnea cel Rau pustiște Mănăstirea Bistrita; în 1530, an în care Mănăstirea Bistrita este jefuită de unguri; În 1609, an în care Mănăstirea Bistrita este amenințată de Gabriel Báthory, principele Transilvaniei; În 1613, cu prilejul vizitării Pesterii de către voievodul Radu Mihnea și patriarhul Chiril Lucaris al

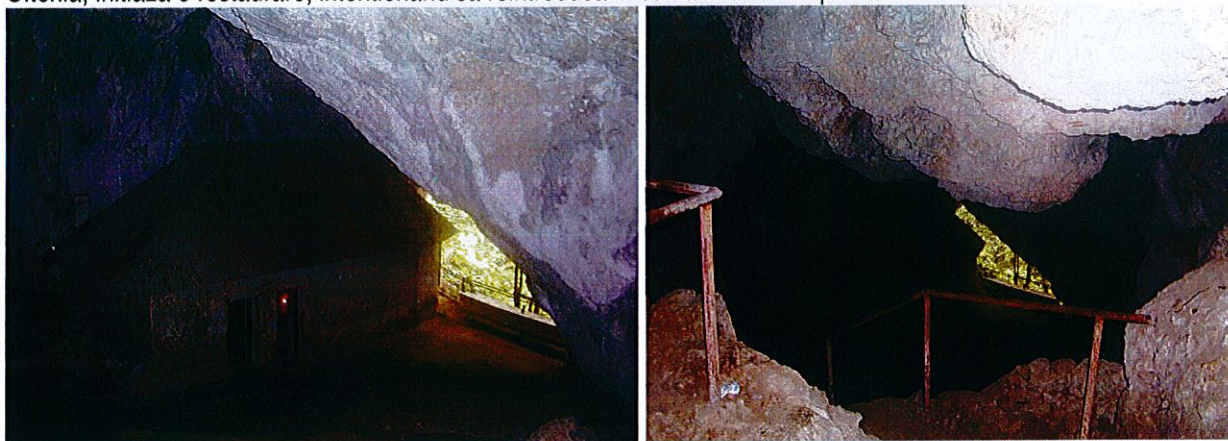
Biserica “Sfintii Ingeri” este construita in “Fereastra Pesterii” (situata la cca. 30 de metri inaltime, in Cheile Bistritei), Intr-o sala spatioasa in care se cobora pe o scara sapata in stanca. Impreuna cu Biserica “Ovidenia” (“Intrarea in Biserica a Maicii Domnului”) constituie un interesant ansamblu rupestru, care marcheaza existenta si importanta calugarilor sihastrii pe Valea Bistritei, precum si, rolul acestora in istoria crestinismului medieval romanesc.

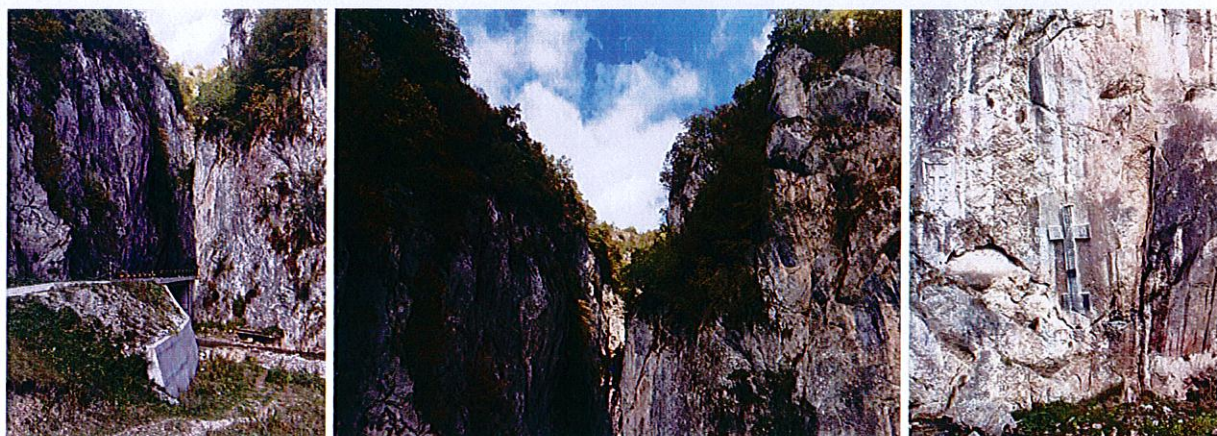
Intrarea în Chei se face prin două poduri. Sau mai exact, până la precipitațiile din acest an, erau două, acum a rămas doar cel auto. Cel de-al doilea este Podul Regal, pe care Bistrița, în lupta ei cu zidul de calcar al Builei, l-a smuls de pe poziții. Așadar la picioarele podului nou de pe drumul forestier ce străbate Cheile Bistriței turistul poate vedea azi urmele unui pod care traversa râul, iar la capătul celălalt se oprea în peretele vertical al versantului unde, pe o alee din piatră, turiștii puteau înainta până la jumătatea cheilor. Acest pod este consemnat în Lista monumentelor istorice cu numele de "Podul Reginei Maria", împreună cu două cruci săpate în calcarul muntelui. Este numit așa pentru că regina îl îndrăgea în mod deosebit. El făcea parte din promenada începută încă din vremea domnitorului Gheorghe Bibescu, cel care inițiază în 1846 refacerea Mănăstirii Bistrița. Era un pod îngust cu balustrade elegante din beton armat cu bare de fier care imaginau crengi arcuite de copac. Se spune că regina venea aici ori de câte ori vizita Mănăstirea Bistrița. Apoi, regina, urmată de "o întreagă suită de doamne și cavaleri mergea la plimbare prin chei până la primele poieni unde se petreceau multe jocuri, multe taifasuri și multe din cele pe care boema curții și le permitea într-o sfântă zi de duminică", se pomenește în câteva note ale vremii.

Podul regal nu a mai primit respectul cuvenit în timp. Prin anul 2005 sau 2006, un colector de fier vechi a distrus balustradele podului ca să recupereze câteva kilograme de fier. Astfel, acele arcade similare celor din Cișmigiul Bucureștiului au dispărut la un Remat din zonă. Primăria a încercat să refacă proiectul, dar până să reușească, Bistrița s-a grăbit și a zădărnicit cu totul acest proiect.

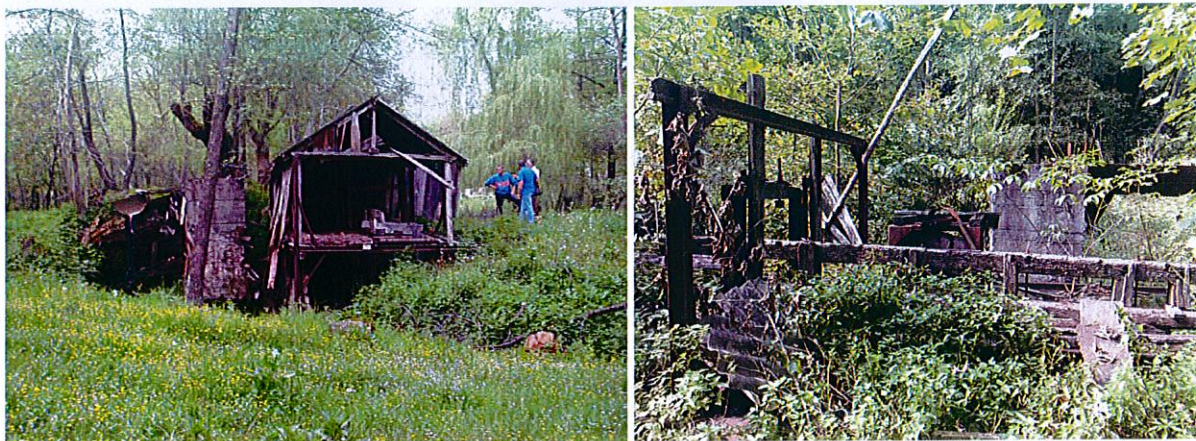
VL-II-m-B-09732 MOARA SI JOAGAR DE LEMN, sat Pietreni, comuna Costesti

Moara cu joagar este situată în cătunul Ciorobești, pe malul drept al raului Pietreni, la care se poate ajunge parcurgând o potecă ce se desprinde din DJ 646 A. Este considerată bun de patrimoniu național. Moara este atestată documentar într-un act al mănăstirii Bistrița, în 1859, iar joagarul la 1893, în „Dicționarul geografic al județului Vâlcea” și se compune din două unități: moara și joagarul, acționate în comun printr-o turbină hidroelectrică.

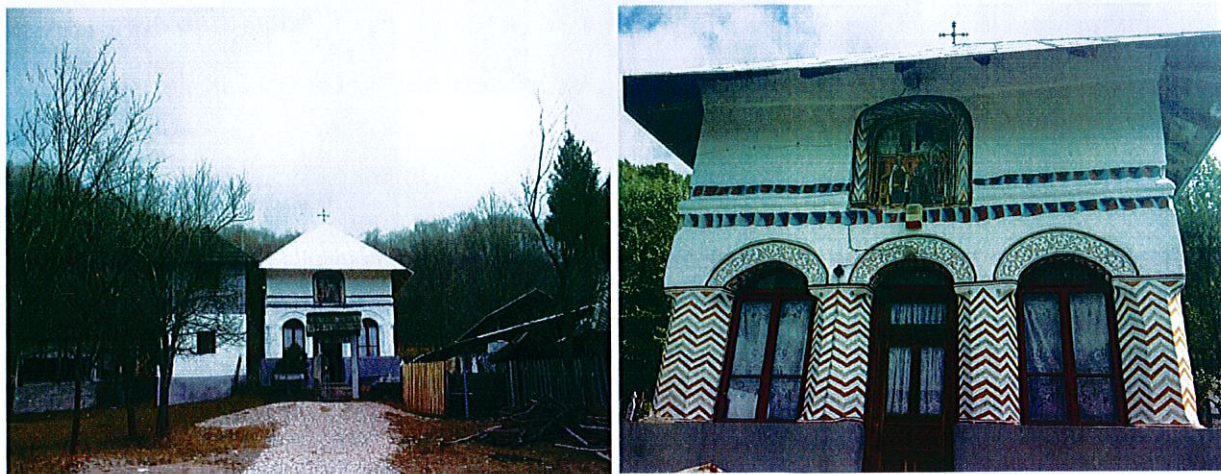
Simplitatea planului si in general a liniilor arhitecturii interioare se reflecta si in formele exterioare la aceasta biserică.

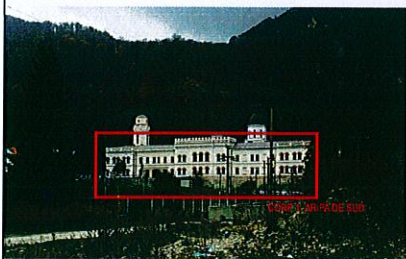
6.4.2.

6.4.	Descriere obiectiv individual	
6.4.1.	Plan	In plan, corpul de chilii este o incinta in forma de U , formata din 3 corpuri.

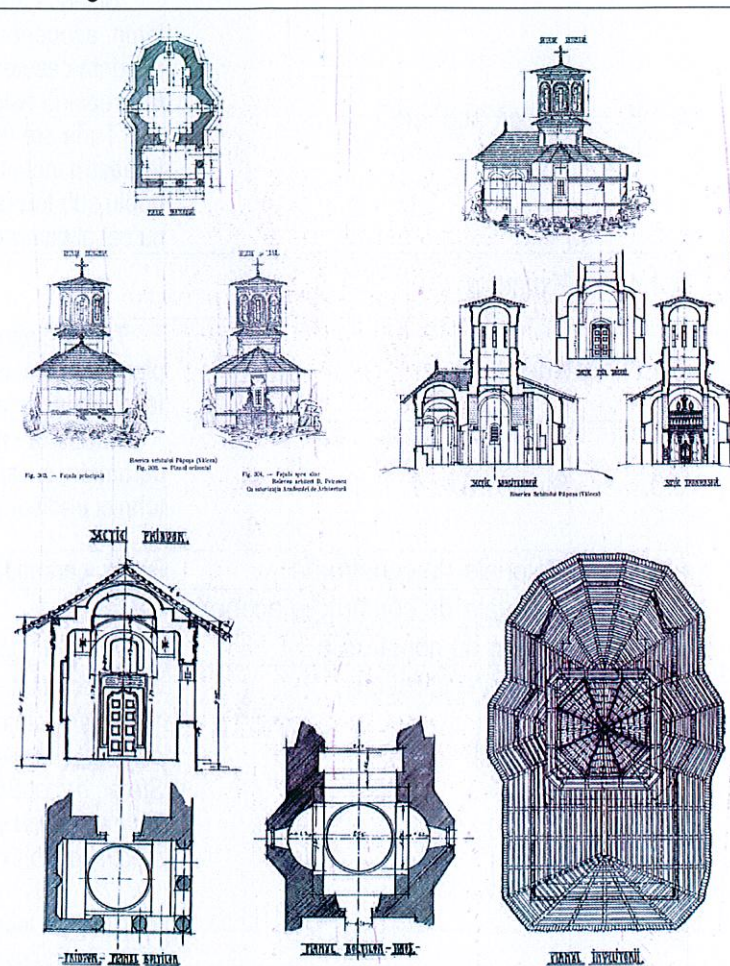
<p>Fig. 305. — Fațada principală</p> <p>Fig. 306. — Fațada laterală</p> <p>Fig. 307. — Fațada spre vest</p> <p>Fig. 308. — Fațada spre est</p> <p>Fig. 309. — Planul și secțiunea bolților pridvorului</p> <p>Fig. 310. — Planul bolților din naos</p> <p>Fig. 311. — Planul bolților din naos</p> <p>Fig. 312. — Planul acoperișului</p> <p>Relevu arhitect D. Petrescu Cu autorizația Academiei de Arhitectură</p>
8.4.	Fotografii

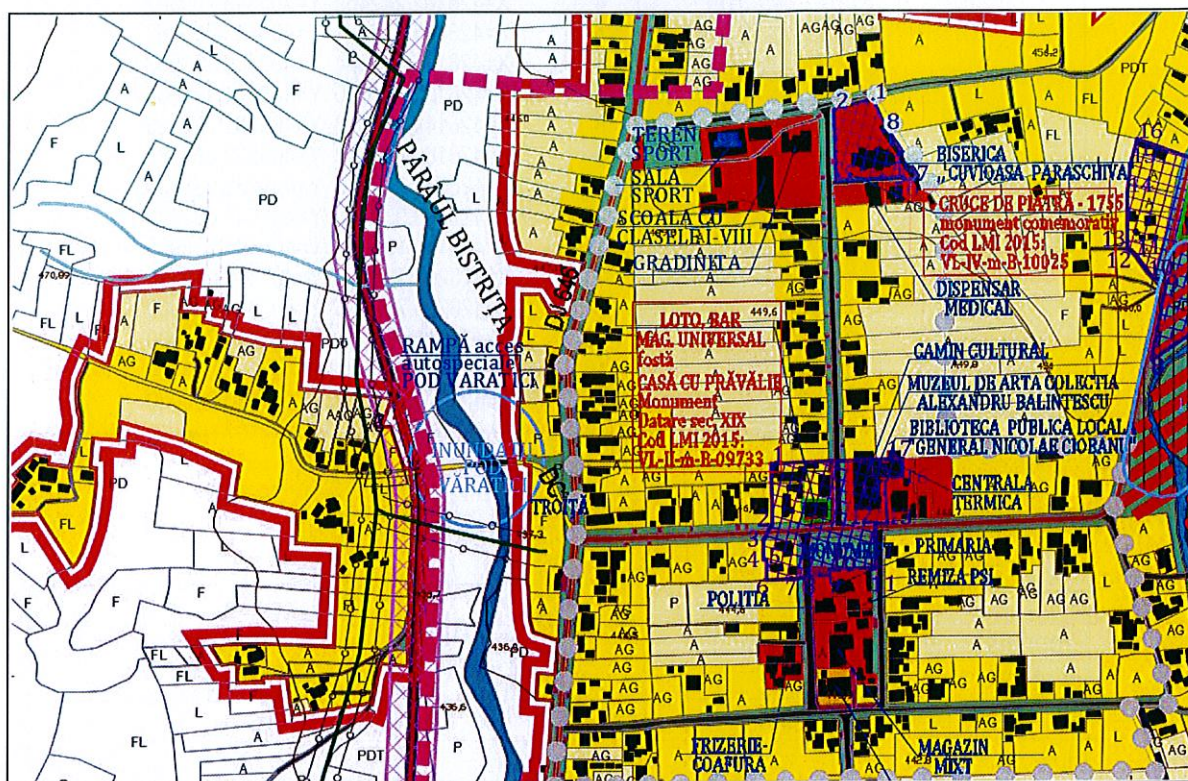
1.1.	Cod LMI 2015	VL-II-m-B-09733
1.2.	Categorie	Arhitectura
1.3.	Denumire oficială	CASA CU PRAVALIE

6.1.	Zona	Imobilul este situat in zona centrala a comunei, peste strada de primarie.
6.2.	Elemente de peisaj cultural și natural	
6.2.1.	Peisaj cultural	Imobilul face parte dintr-o zona bogata in monumente arhitecturale, lucru ce o poate include in viitor intr-un traseu turistic.

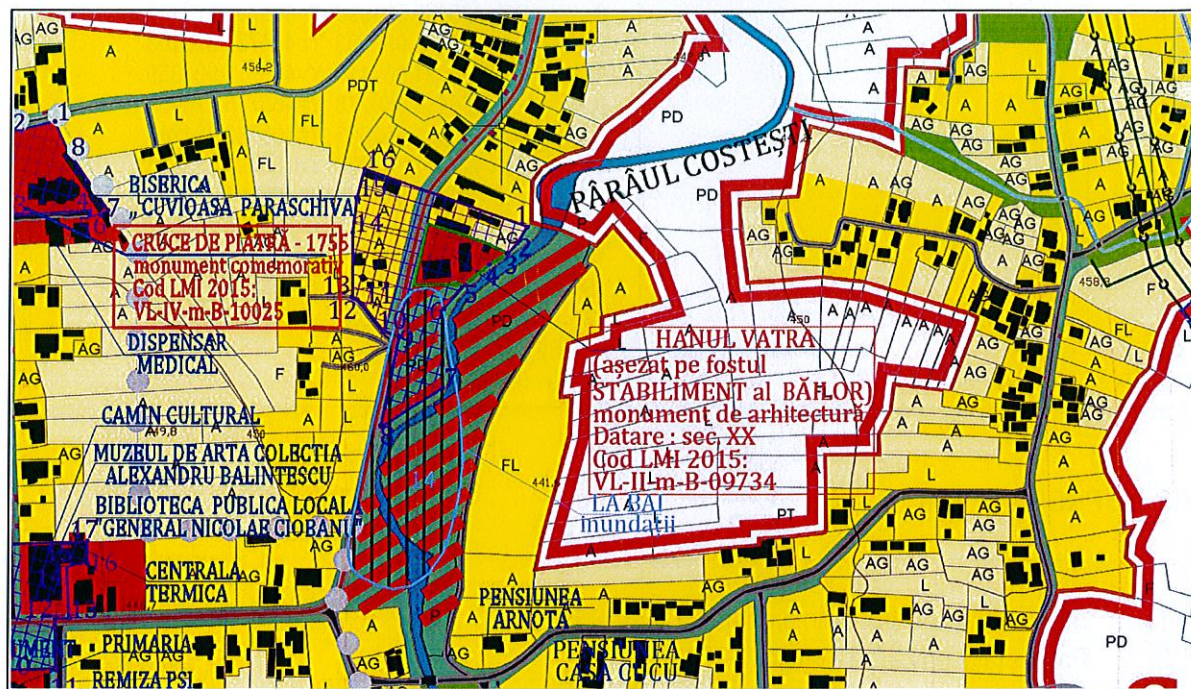
1.1.	Cod LMI 2015	VL-II-m-B-09734
1.2.	Categorie	Arhitectura
1.3.	Denumire oficială	FOSTUL STABILIMENT AL BAILOR refacut cu denumirea "HANUL VATRA"

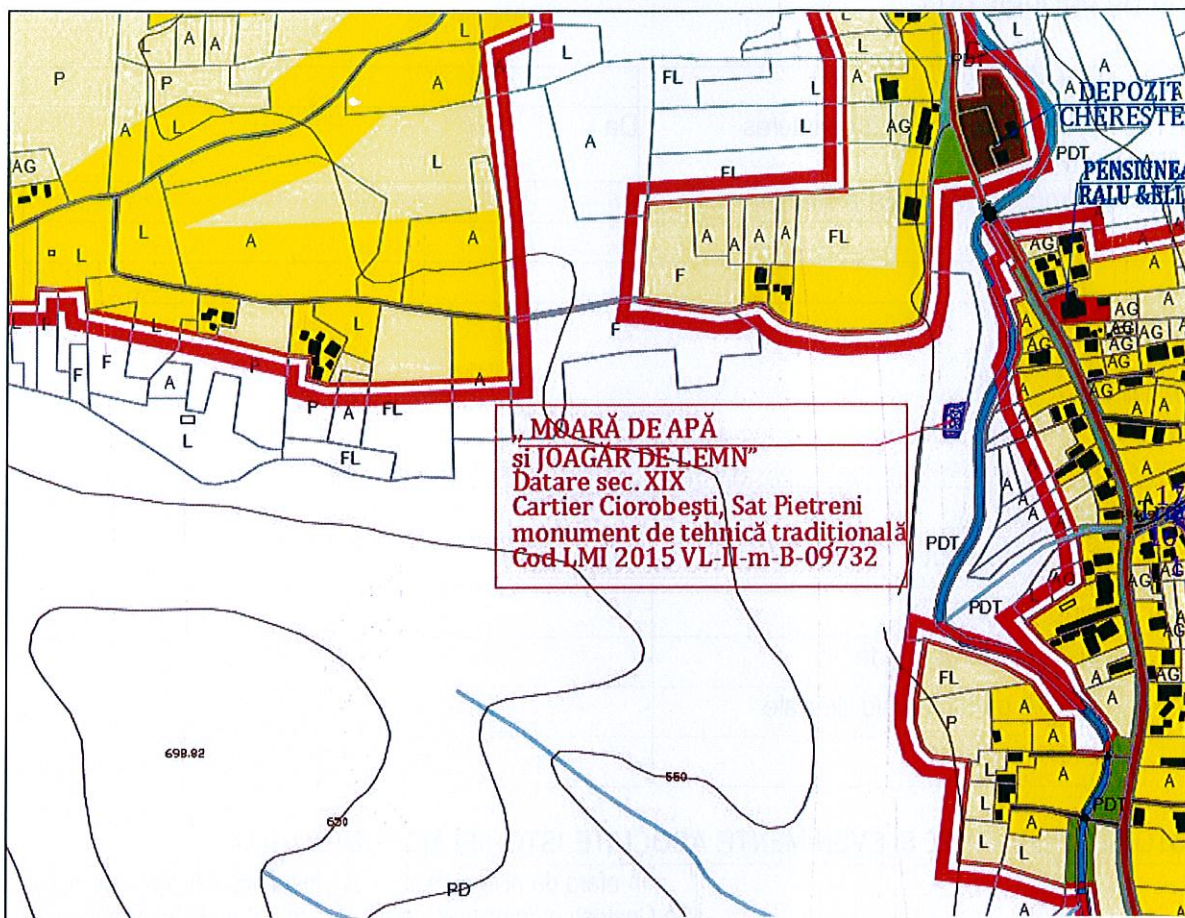
1.1.	Cod LMI 2015	VL-II-m-B-09732
1.2.	Categorie	Arhitectura
1.3.	Denumire oficială	MOARA CU JOAGAR DE LEMN

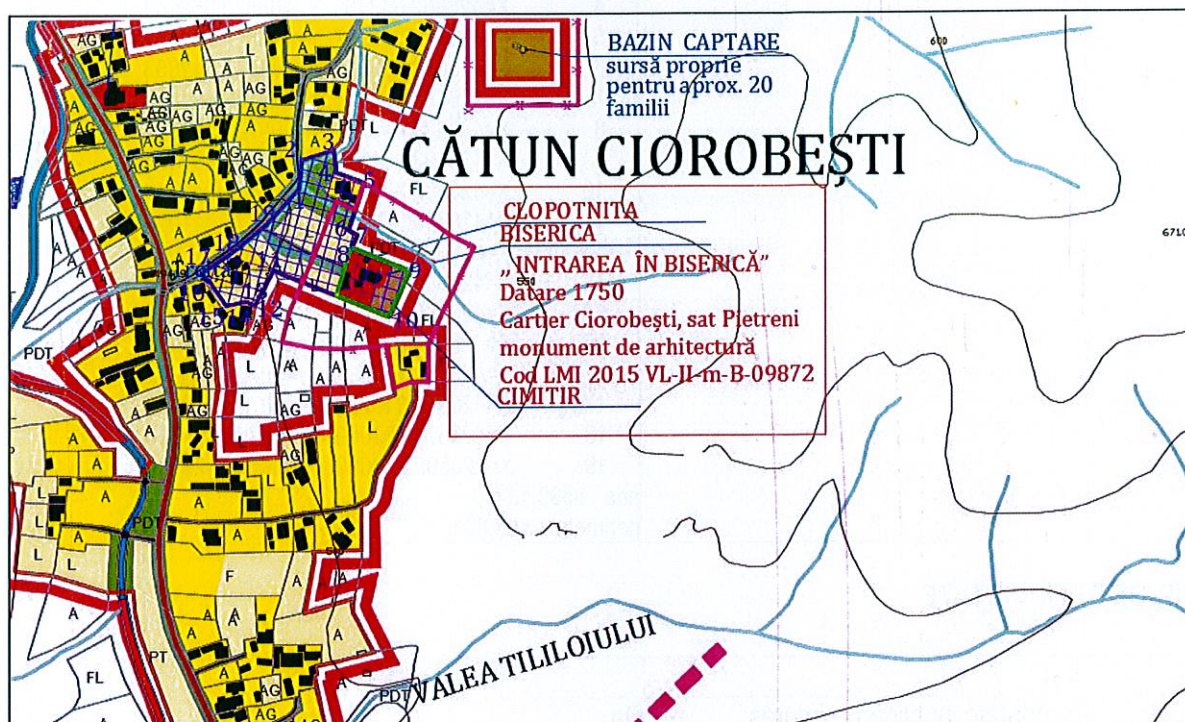
21.BISERICA „INTRAREA IN BISERICA ” Sat Pietreni, comuna Costesti - 1750

1.1.	Cod LMI 2015	VL-II-m-B-09872
1.2.	Categorie	Arhitectura
1.3.	Denumire oficială	BISERICA "INTRAREA IN BISERICA"

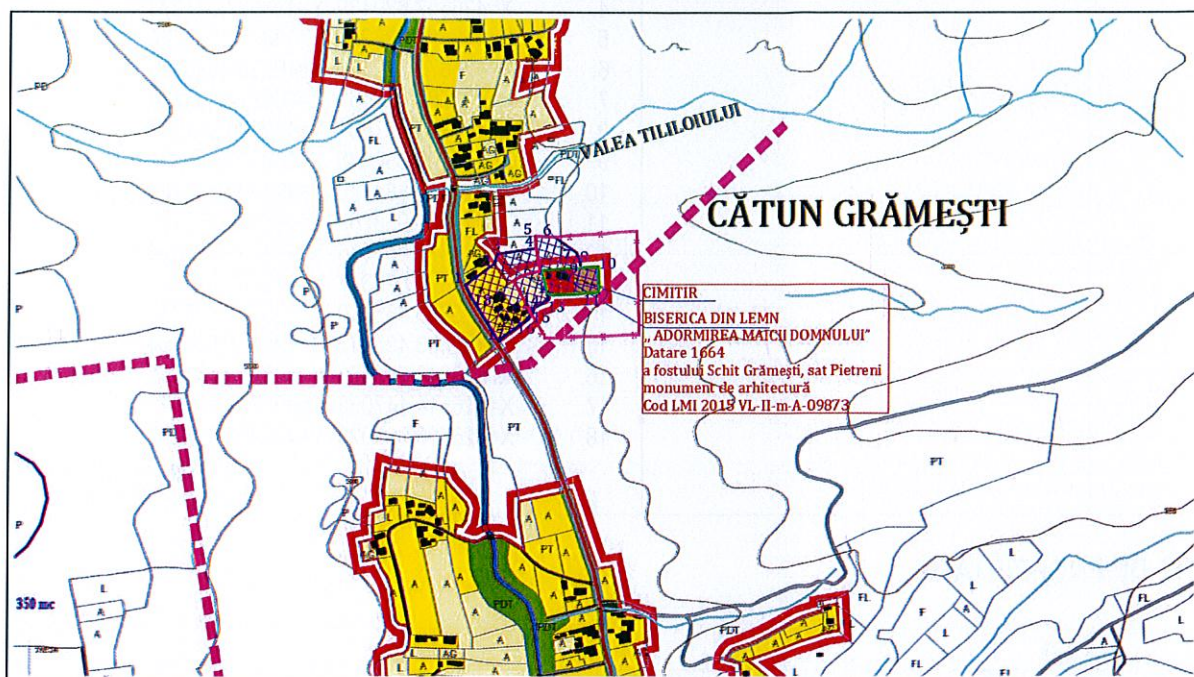
1.1.	Cod LMI 2015	VL-II-m-A-09873
1.2.	Categorie	Arhitectura
1.3.	Denumire oficială	BISERICA "ADORMIREA MAICII DOMNULUI" (BISERICA GRAMESTI)

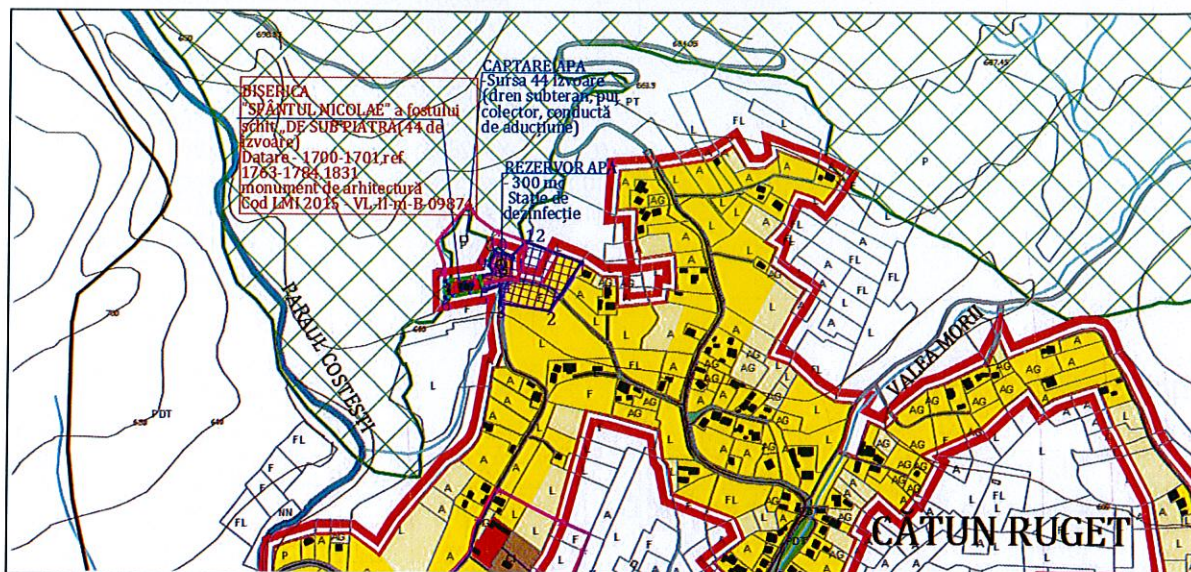
23.BISERICA „SF. NICOLAE ” A FOSTULUI SCHIT „DE SUB PIATRA” Sat Pietreni, comuna Costesti - 1700-1701; refacere 1763 – 1784; 1831

1.1.	Cod LMI 2015	VL-II-m-B-09874
1.2.	Categorie	Arhitectura
1.3.	Denumire oficială	BISERICA "SF. NICOLAE" A FOSTULUI SCHIT "DE SUB PIATRA"

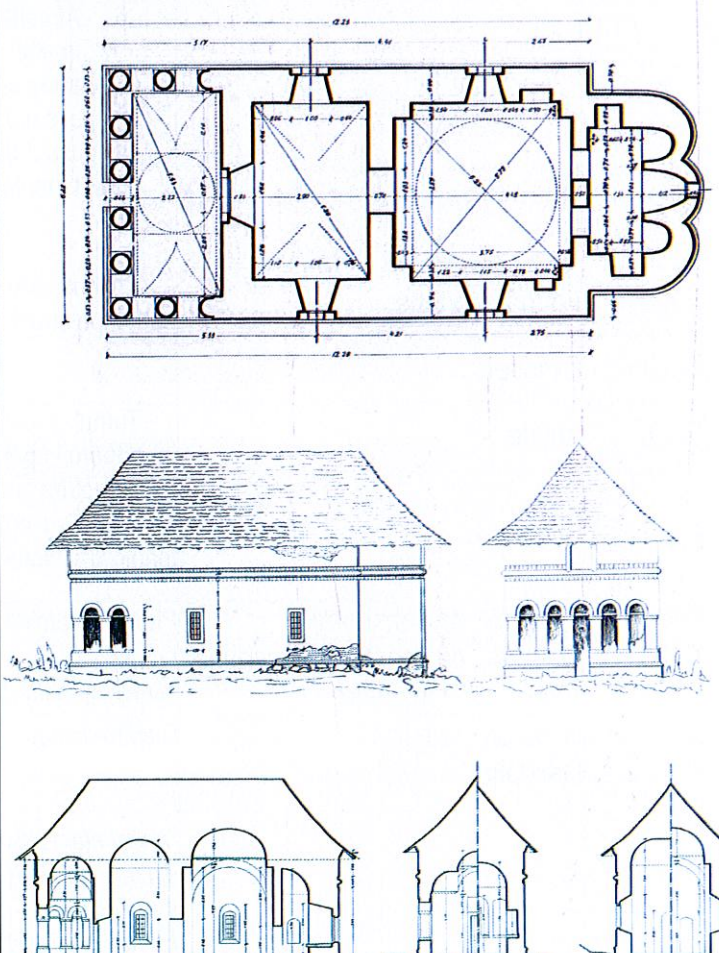
08.01.15	Bibliografie	- Monografia istorico-etnografica a comunei Costesti – judetul Valcea - BCMI 1936, an XXIX
8.2.	Dosare și rapoarte, în arhive	Nu s-au gasit
8.3.	Hărți, planuri, desene ▪ BCMI 1936, an XXIX

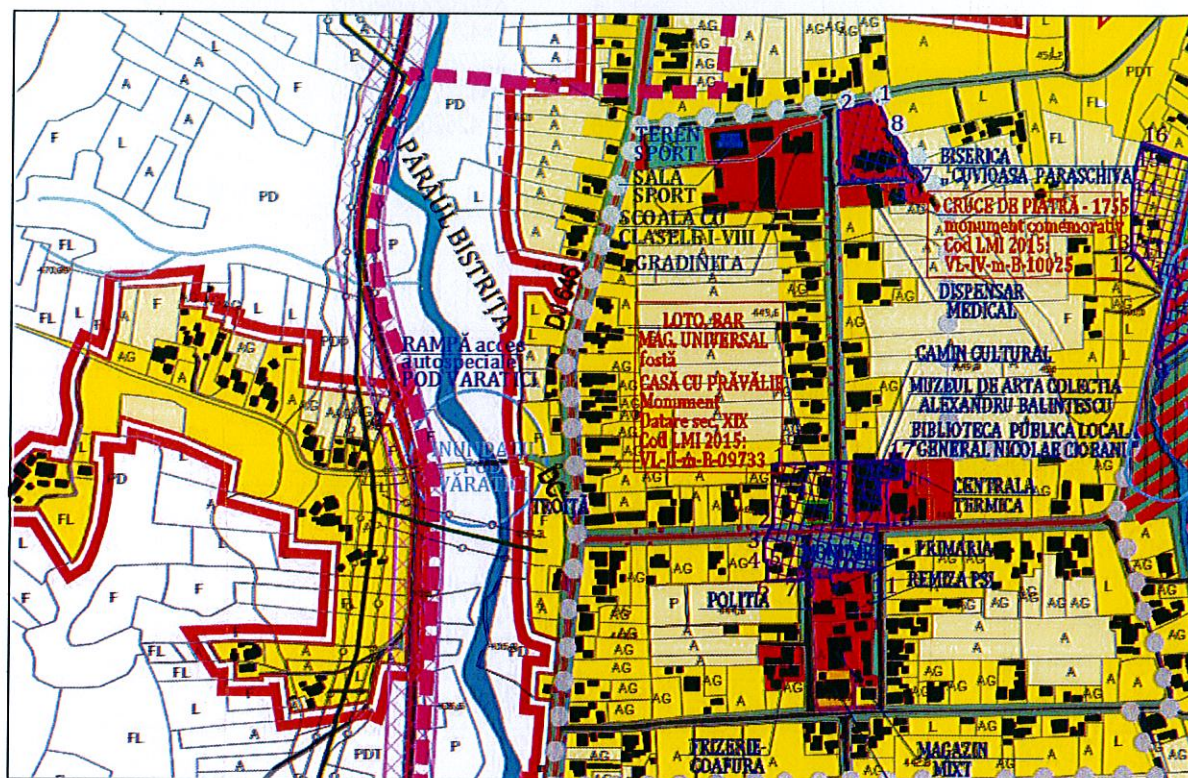
1.1.	Cod LMI 2015	VL-II-m-B-10025
1.2.	Categorie	Arhitectura funerara
1.3.	Denumire oficială	CRUCE DE PIATRA
